佐倉警察署 交通課規制係 御中

佐倉市議会議員 高橋富人 三谷英継

## 国道296号線鹿島橋付近のT字路の路面標示に関する要望

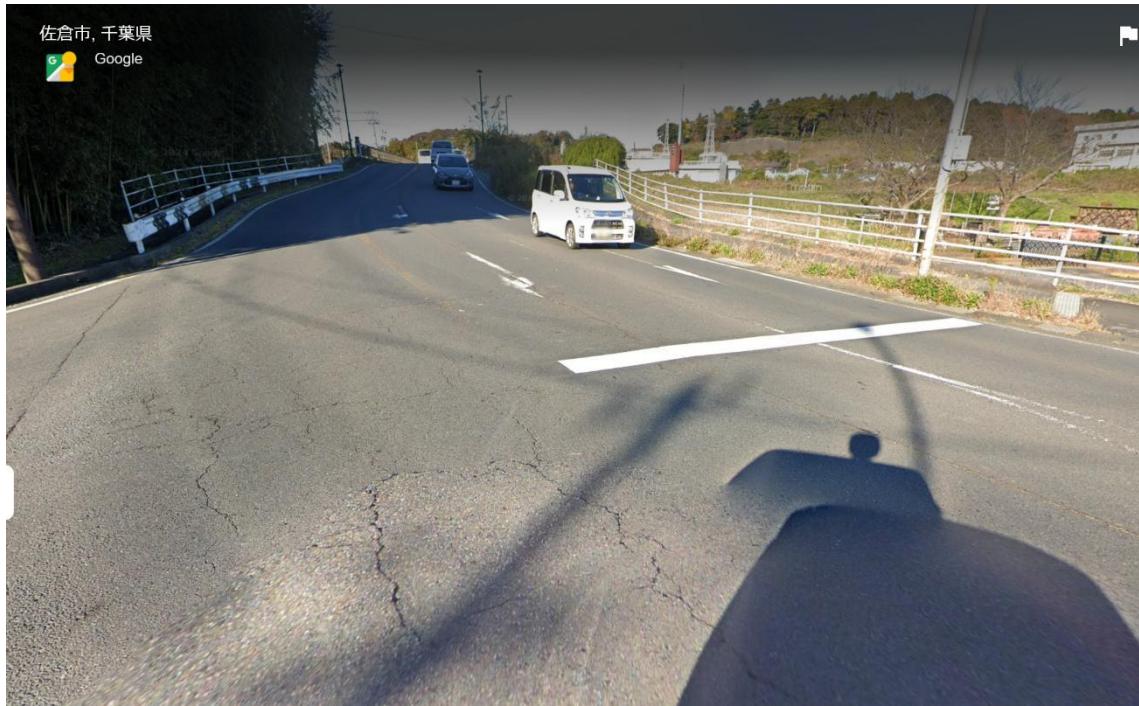
国道296号線について、京成臼井駅方面からJR佐倉駅方面に右折する車両(以下「右折車両」とする)が、鹿島橋を超えた直後にある信号機付きT字路において確認すべき「車線境界線(黄色)」と、直進車線及び右折車線の「進行方向指示標示」が消えかかっており、危険である。

【図1】鹿島橋たもと付近の路面(Google ストリートビュー2024年11月撮影)。車線境界線(黄色)や、進行方向指示標示が消えかかっている。

➤ 当該T字路における、消えかかっている路面標示の引き直し

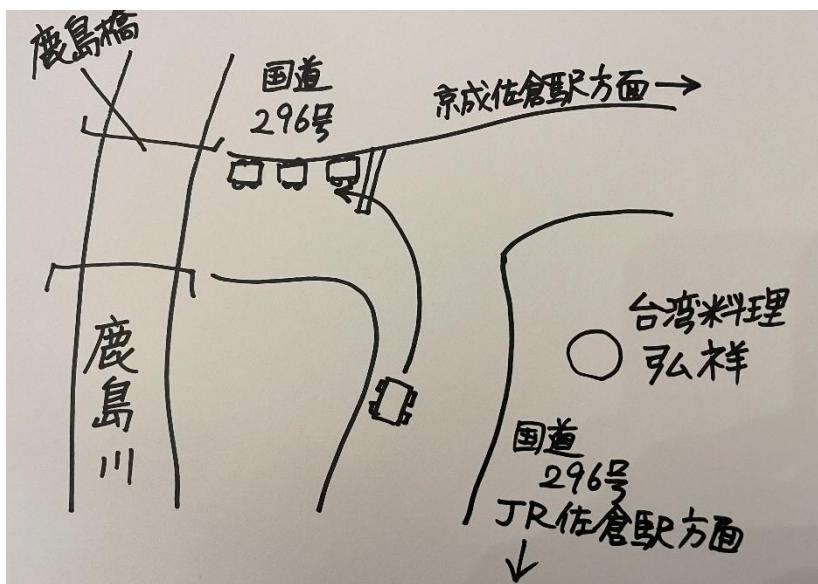
特に当該T字路において、JR佐倉方面から京成臼井駅方面に向かい左折する車両(以下「左折車両」とする)が、先の車線境界線が見えないために、本来右折車両が走るべきレーンに進入を試み、結果左折車両と右折車両による出会いがしらの事故につながりかねないヒヤリハット事案が頻発している。

このヒヤリハット事案は、左折車両から見て、京成臼井駅から京成佐倉駅方面へ向かう直進道路が渋滞しており、かつ右折車線に車がない場合に発生しやすい。その原因を考察するに、JR佐倉駅方面から来た車両の運転者にとって、先の車線境界線が見えないために、誤って右折車両が走るべきレーンに進入してしまうことによるものと考えられる。

【図2】左図のように、左折車両が誤って右折車線に進入するケースが多く発生している。左折車両からは、当該箇所は軽い上り坂になっているため、車線そのものが見づらいこととあわせ、そもそも当該箇所の路面標示が消えかかっているため、このような問題が発生するものと考えられる。
